Certificat

portant sur l'état et le fonctionnement d'instruments rotatifs fabriqués par les leaders du marché, après une utilisation de plus d'un an et un traitement régulier effectué dans le Careclave (solution 4 en 1 proposée par la société MELAG Medizintechnik)

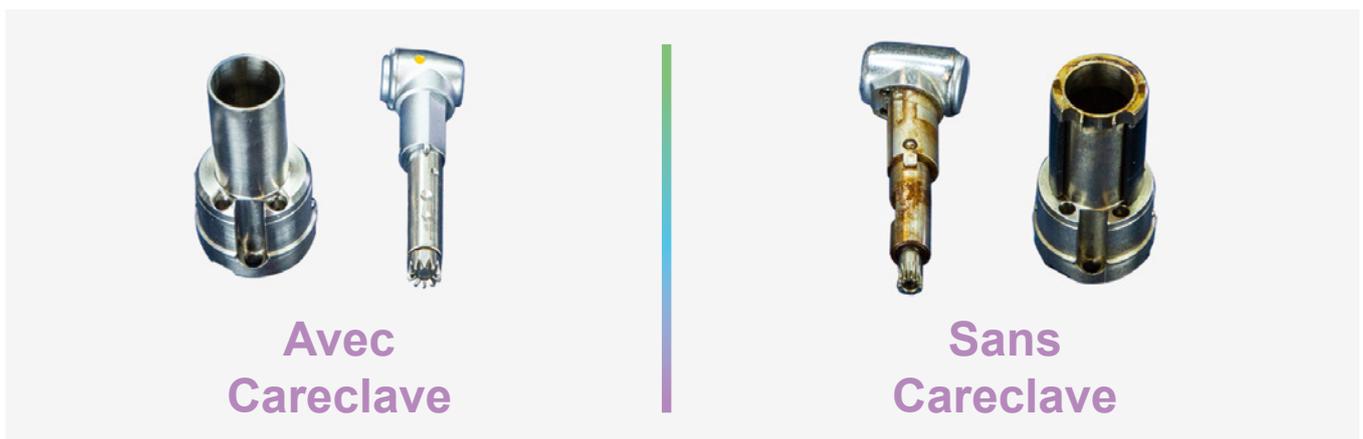
L'ensemble des instruments rotatifs examinés se trouvent dans un excellent état. Ils sont très propres et sont entretenus avec une pellicule de graisse suffisante. Sur, ou à l'intérieur des instruments, on n'a pas été amené à constater les problèmes d'entretien habituels survenant dans le cadre du travail quotidien de cabinets dentaires.

Même des salissures apparaissant dans des endroits difficiles d'accès, comme au niveau des couvercles résistant à la pression destinés au déverrouillage du mandrin, ou entre les composants de boîtiers, ont été éliminées de manière optimale.
